LLERENA

PLAN GENERAL DE ORDENACIÓN URBANA

NORMATIVA URBANÍSTICA SEPARATA FICHAS DEL CATÁLOGO

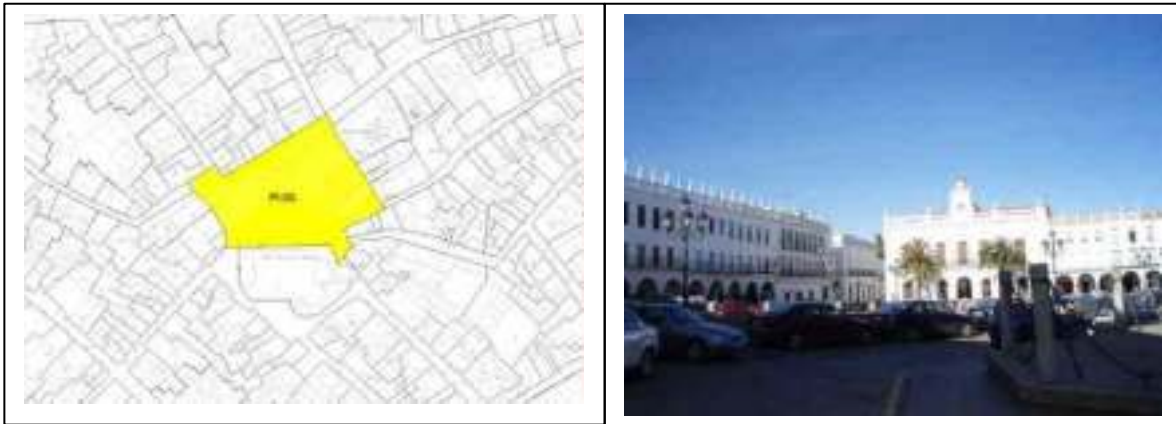
| PM | | | |
|--|--|--|---|
| FICHA DE ELEMENTOS CATALOGADOS | | | PI.005 |

| PM | | | |
|--|--|--|---|
| <p>Descripción: PLANTA TRAPEZOIDAL. ACCESO POR 8 CALLES. LADO SUR IGLESIA DE LA GRANADA Y VIVIENDAS. LADO OESTE, 2 EDIFICIOS DE VIVIENDAS Y LOSCALES COMERCIALES DEL S XIX. LADO NORTE, 2 EDIFICIOS UNO DE VIVIENDAS EN DOS PLANTAS CON 19 BALCONES Y 19 VENTANAS Y LOCALES EN SOPORTALES COMPUESTO POR 12 ARCOS DE MEDIO PUNTO EN LADRILLO CON COLUMNAS DE CANTERIA, FUSTES DE ARENISCA, CALIZA Y GRANITO, Y OTRO EDIFICIO QUE ERA LA ANTIGUA CARCEL DE LA GOBERNACION Y CONSTA DE BAJA MAS 2 PLANTAS DE GRANDES PUERTAS, BALCON CORRIDO DE 7 VANOS CON ARCOS DE MEDIO PUNTO Y 7 VENTANAS DEL MISMO MODO EN LA PANTA SUPERIOR. EN LA ESQUINA CON CALLE ZAPATERIA MIRADOR COMPUESTO POR 5 LADOS, 3 VENTANAS GEMINADAS Y 2 SIMPLES. EN EL SECTOR ESTE, EL AYUNTAMIENTO Y EL SOPORTAL DE LOS MORALES DE IGUALES CARACTERISTICAS QUE EL SOPORTAL DEL LADO NORTE, CON 9 ARCOS DE MEDIO PUNTO CON COLUMNAS DORICAS Y FUSTE DE ARENISCA, CALIZ Y GRANITO. EN LA PARTE SUPERIOR VIVIENDAS EN 2 ALTURAS CON 11 VENTANAS EN CADA UNA. EL PASEO DE FORMA POLIGONAL IRREGULAR CON LAS ARISTAS LOBULADAS, BANCOS DE GRANITO CORRIDOS EN SU PERIMETRO Y RESPALDOS DE CERRAJERIA, EL PAVIMENTO ENCANCHADO DE LAJAS DE PIEDRA PIZARROSA DE 3 COLORES, FORMANDO DIBUJOS GEOMETRICOS.</p> | | <p>DENOMINACIÓN HISTORICA: PLAZA MAYOR Nº DE PLANTAS: TIPOLOGIA GEN.: POPULAR, RENACENTISTA Y NEOCLASICO USO: VIARIO DESTINO: PLAZA DATACIÓN: BAJA EDAD MEDIA. CARACTERÍSTICAS FORMALES:</p> | |
| Materiales: LADRILLO, ARENISCA, MAMPOSTERIA, CALIZA, GRANITO. | | REVESTIMIENTOS: ENJABELGADO CARPINTERÍA: VARIOS: | |
| <p>Elementos singulares: Elementos Discordantes: E. Conservación: DEFICIENTE Intervenciones realizadas: REFORMADO EN VARIAS FASES Descripción del entorno: CASCO URBANO</p> | | | |

| PM | | | |
|--|--|--|---|
| Actuaciones permitidas: RESTAURACIÓN Y CONSERVACIÓN Y ELIMINACIÓN DE CUERPOS DE OBRA AÑADIDOS QUE DESVIRTÚEN LA UNIDAD ARQUITECTÓNICA SIEMPRE QUE ESTÉ ADECUADAMENTE JUSTIFICADO. | | | |
| Actuaciones prohibidas: DEMOLICIONES O CUALQUIER ALTERACIÓN DE LOS VALORES ARQUITECTÓNICOS DEL INMUEBLE | | | |
| Actuaciones aconsejadas: CONSERVACIÓN Y REHABILITACIÓN DE VIVIENDAS | | | |

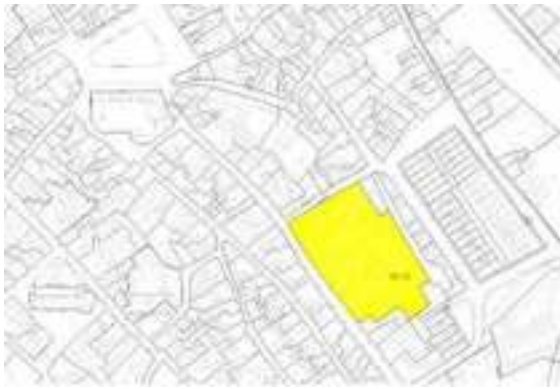
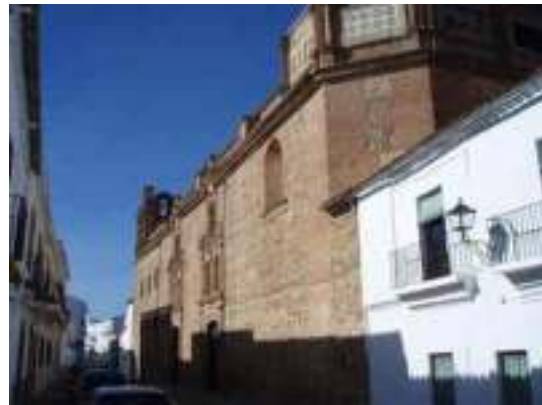
| PM | | | |
|--|--|---|---|
| <p>Elementos singulares: ESPADAÑA DE LADRILLO VISTO, TRES VANOS DE MEDIO PUNTO. CLAUSTRO CUADRADO DE DOS PISOS CON CORREDORES DE ARCOS DE MEDIO PUNTO ENMARCADOS POR ALFIZ Y COLUMNAS ESTRIADAS DE ORDEN TOSCANO EN EL PISO INFERIOR Y ENTORCHADAS EN EL SUPERIOR Elementos Discordantes: E. Conservación: DEFICIENTE Intervenciones realizadas: REFORMADO EN VARIAS FASES Descripción del entorno: CASCO URBANO</p> | | | |

| PM | | | |
|--|--|---|---|
| Actuaciones aconsejadas: CONSERVACIÓN Y RECUPERACIÓN DE PINTURAS MURALES | | | |

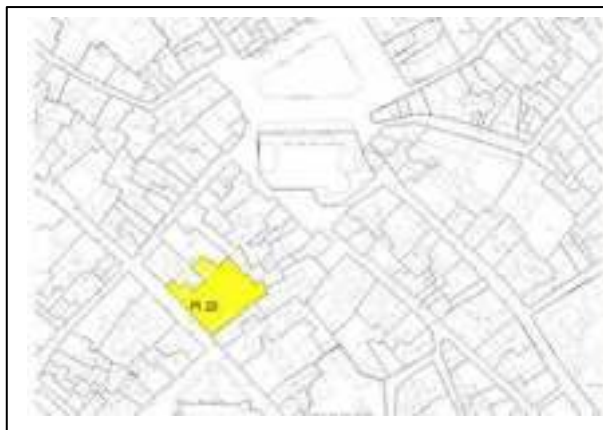
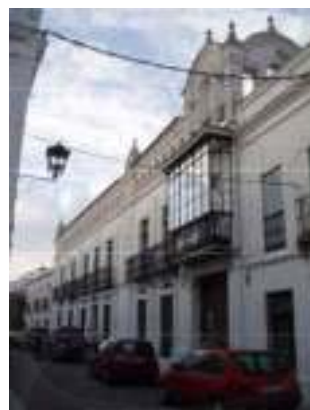
| PM | |
|---|---|
| Elementos singulares: Elementos Discordantes: E. Conservación: DEFICIENTE Intervenciones realizadas: Descripción del entorno: CASCO URBANO | |

| PM | |
|--|---|
| NIVEL DE PROTECCIÓN INTEGRAL Actuaciones permitidas: RESTAURACIÓN Y CONSERVACIÓN Y ELIMINACIÓN DE CUERPOS DE OBRA AÑADIDOS QUE DESVIRTÚEN LA UNIDAD ARQUITECTÓNICA SIEMPRE QUE ESTÉ ADECUADAMENTE JUSTIFICADO. Actuaciones prohibidas: DEMOLICIONES O CUALQUIER ALTERACIÓN DE LOS VALORES ARQUITECTÓNICOS DEL INMUEBLE Actuaciones aconsejadas: CONSERVACIÓN Uso Permitido: LOS PREVISTOS EN EL PGOU | |

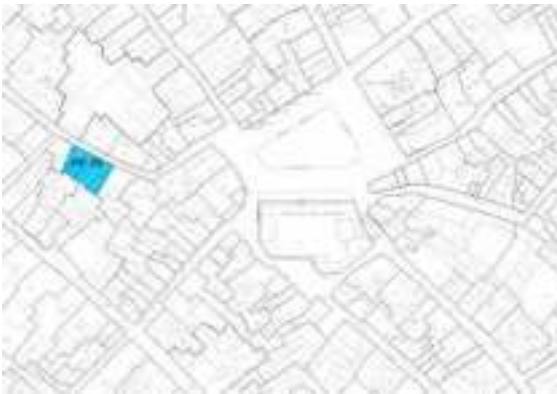
| PM | |
|---|---|
| Elementos singulares: Elementos Discordantes: E. Conservación: DEFICIENTE Intervenciones realizadas: Descripción del entorno: CASCO URBANO | |

| PM | |
|---|---|
| NIVEL DE PROTECCIÓN PARCIAL Actuaciones permitidas: RESTAURACIÓN, CONSERVACIÓN Y MODIFICACIONES QUE NO AFECTEN A ELEMENTOS DEFINITORIOS DE LA ESTRUCTURA ARQUITECTÓNICA Y ESPACIAL. Actuaciones prohibidas: DEMOLICIONES Y ALTERACIONES DE FACHADA, CUBIERTA O DE CARÁCTER ESTRUCTURAL Actuaciones aconsejadas: REHABILITACIÓN Y CONSERVACIÓN | |
